# การประยุกต์ใช้ข้อมูลภูมิสารสนเทศ เพื่อศึกษาการเปลี่ยนแปลงแนวชายฝั่ง และติดตามการแก้ปัญหาการกัดเซาะบริเวณลุ่มน้ำปากพนัง จังหวัดนครศรีธรรมราช

## บทคัดย่อ

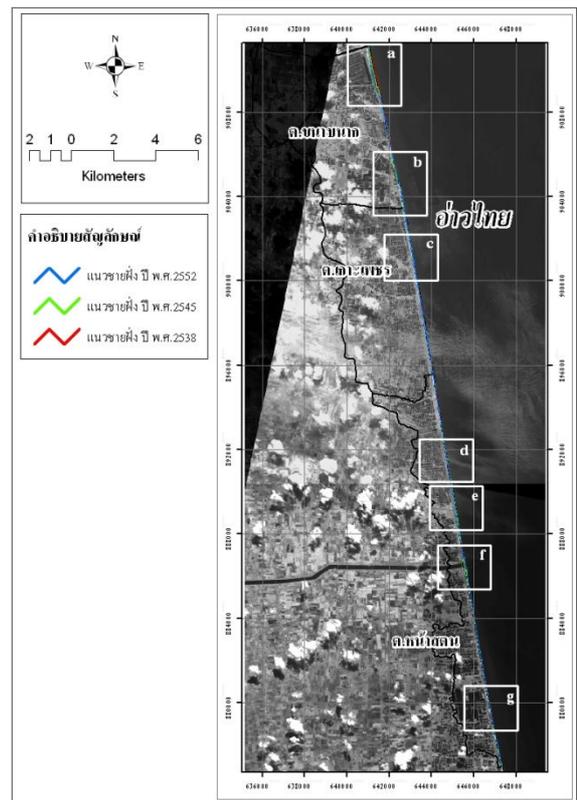
ภาพที่ 2 แผนที่แสดงการเปลี่ยนแปลงแนวชายฝั่ง ปี พ.ศ.2538 - พ.ศ.2552 ในบริเวณพื้นที่ที่ศึกษา

ผลการวิเคราะห์ข้อมูลโดยระบบสารสนเทศภูมิศาสตร์ บริเวณบ้านหน้าโกฏิ ต.ขนานนาก ถึง บ้านปากกระวะ ต.หน้าสตน อ.หัวไทร จ.นครศรีธรรมราช จากภาพถ่ายทางอากาศ พ.ศ.2538 พ.ศ.2545 และภาพถ่ายดาวเทียม THEOS พ.ศ. 2552 พบว่า การเปลี่ยนแปลงของชายฝั่งตลอดแนวพื้นที่ศึกษา ในช่วงปี พ.ศ.2538-พ.ศ.2545 เกิดการกัดเซาะชายฝั่งประมาณ 257.36 ไร่ และเกิดการสะสมตัวประมาณ 47.52 ไร่ ช่วงปี พ.ศ.2545-พ.ศ.2552 เกิดการกัดเซาะชายฝั่งประมาณ 167.19 ไร่ และเกิดการสะสมตัวประมาณ 167.59 ไร่ ซึ่งการเปลี่ยนแปลงเกิดขึ้นตลอดแนวชายฝั่งของพื้นที่ศึกษา (ภาพที่ 2)

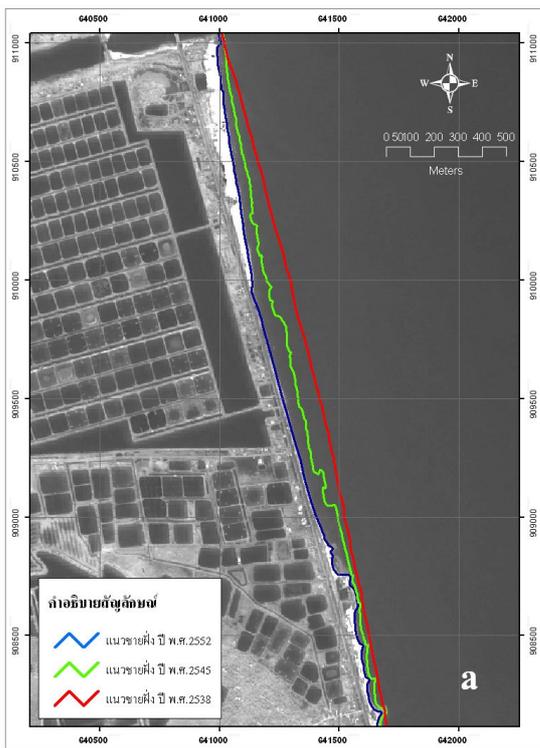
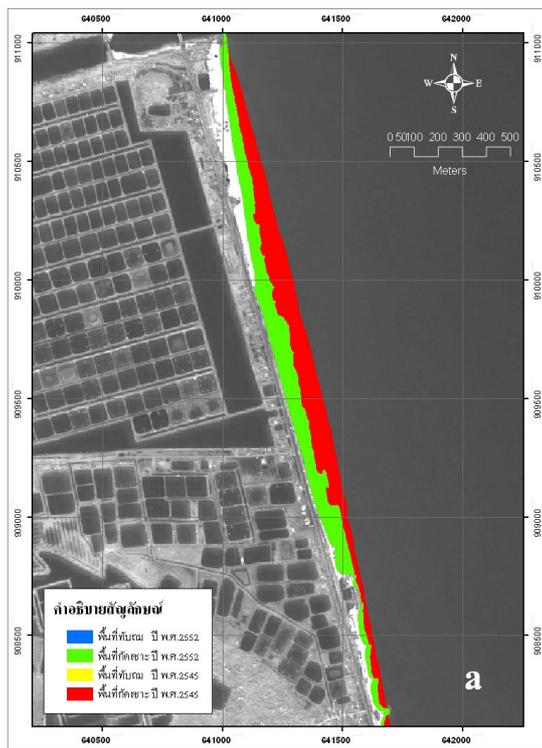
ภาพที่ 3 แผนที่แสดงการเปลี่ยนแปลงแนวชายฝั่ง บริเวณบ้านหน้าโกฏิ ต.ขนานนาก อ.ปากพนัง

6.1.1 การเปลี่ยนแปลงแนวชายฝั่ง บริเวณบ้านหน้าโกฏิ ต.ขนานนาก อ.ปากพนัง  
พื้นที่ชายฝั่งบริเวณบ้านหน้าโกฏิ เกิดการกัดเซาะอย่างต่อเนื่องตลอดช่วงเวลา 14 ปี ตั้งแต่ปี พ.ศ.2538 ถึง พ.ศ.2552 มีแนวกัดเซาะกว้างประมาณ 165 เมตร อัตราการกัดเซาะเฉลี่ยประมาณ 11.78 เมตรต่อปี (ภาพที่ 3)

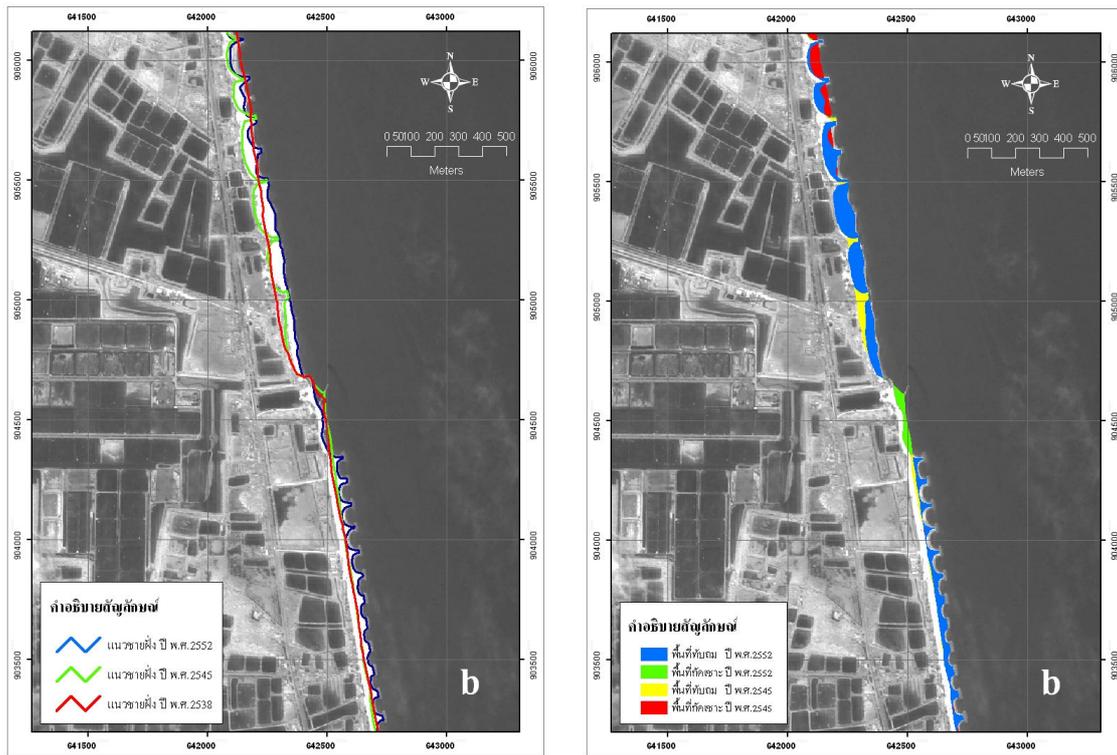
ภาพที่ 4 แผนที่แสดงการเปลี่ยนแปลงแนวชายฝั่ง บริเวณบ้านนำทรัพย์ ต.ขนานบก อ.ปากพอง

6.1.2 การเปลี่ยนแปลงแนวชายฝั่ง บริเวณบ้านนำทรัพย์ (บ่อคนที) ต.ขนานนาก อ.ปากพนัง  
พื้นที่ชายฝั่งบริเวณบ้านนำทรัพย์ (บ่อคนที) ทางทิศเหนือของเขื่อนกันทรายปากคลองบางพังกาด เกิดการกัดเซาะเว้าลึกแบบจันทร์เสี้ยว มีแนวกัดเซาะกว้างประมาณ 60 เมตร

อัตราการกัดเซาะเฉลี่ยประมาณ 8.57 เมตรต่อปี ต่อมาหลังจากมีการสร้างเขื่อนกันทรายนอกชายฝั่ง (Break water) ระหว่างรอดักทรายรูปตัวที (T-groins) ที่มีอยู่เดิม ทำให้ช่วงปี พ.ศ.2545 ถึง พ.ศ.2552 เกิดการสะสมตัว มีแนวสะสมตัวกว้างประมาณ 60 เมตร แต่ทางทิศใต้ของเขื่อนกันทรายปากคลองบางพังกาด เกิดการกัดเซาะเป็นแนวยาวประมาณ 70 เมตร ถัดจากนั้นเริ่มมีการก่อสร้างเขื่อนกันคลื่นนอกชายฝั่ง (Break water) ทำให้ชายฝั่งเกิดการสะสมตัวเพิ่มขึ้นจากแนวชายฝั่งเดิมจนถึงเขื่อนกันคลื่นนอกชายฝั่ง มีแนวสะสมตัวกว้างประมาณ 40 เมตร (ภาพที่ 4)

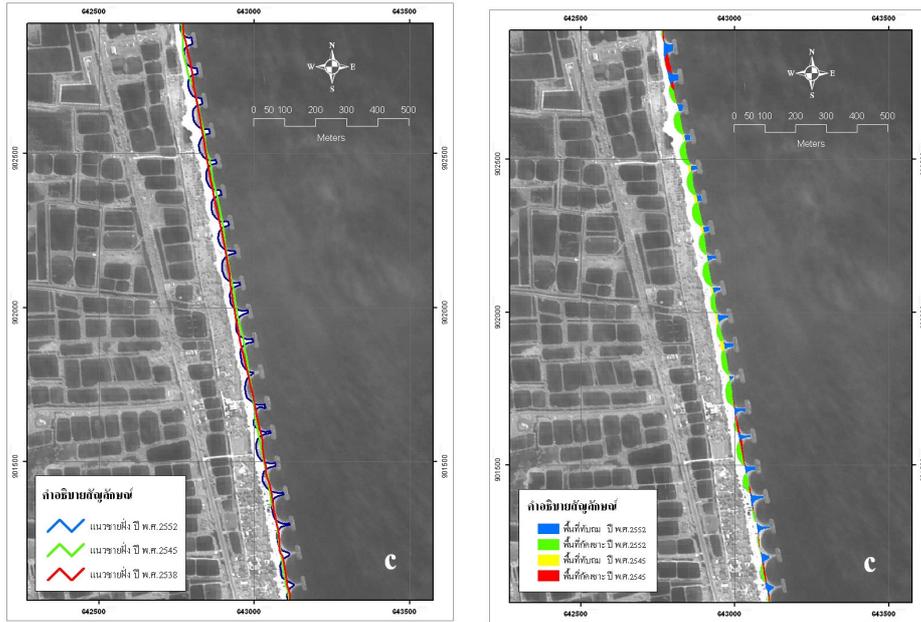
ภาพที่ 5 แผนที่แสดงการเปลี่ยนแปลงแนวชายฝั่ง บริเวณบ้านหนองมน ต.เกาะเพชร อ.หัวไทร

ปี พ.ศ.2538 ถึง พ.ศ.2545 จัดเป็นชายฝั่งคงสภาพ มีอัตราการเปลี่ยนแปลงแนวชายฝั่งทั้งรูปแบบการกัดเซาะและสะสมตัวประมาณ 1 เมตรต่อปี หลังจากมีการก่อสร้างเขื่อนกันคลื่นนอกชายฝั่ง (Break water) ส่งผลให้แนวชายฝั่ง ในช่วงปี พ.ศ.2545 ถึง พ.ศ.2552 เกิดการกัดเซาะเว้าลึกแบบครึ่งวงกลม มีแนวกัดเซาะกว้างประมาณ 25 เมตร อัตราการกัดเซาะเฉลี่ยประมาณ 3.57 เมตรต่อปี และเกิดการสะสมตัวของชายฝั่งบริเวณที่อยู่แนวเดียวกับเขื่อนกันคลื่นนอกชายฝั่ง มีแนวสะสมตัวกว้างประมาณ 25 เมตร (ภาพที่ 5)

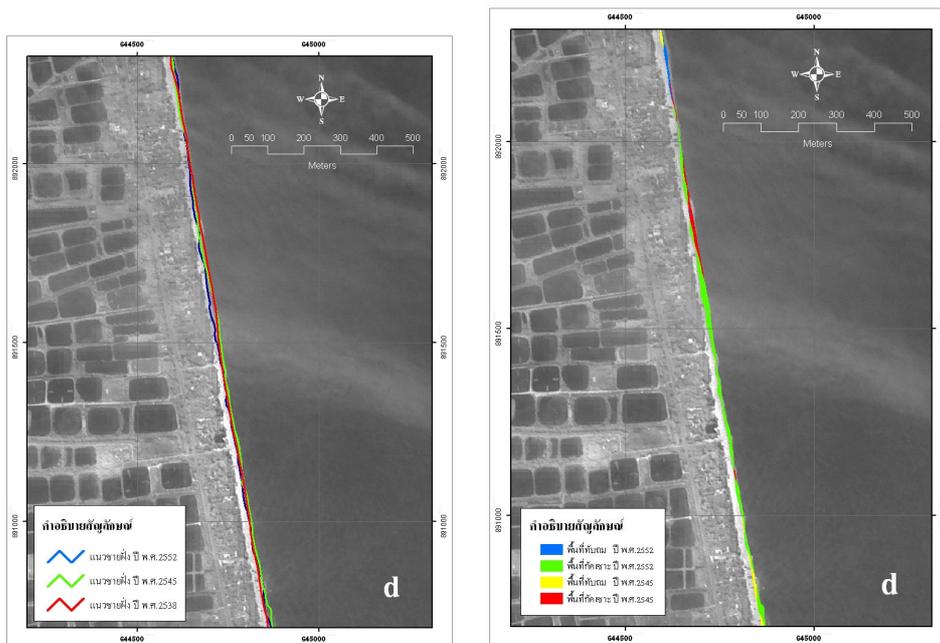
ภาพที่ 6 แผนที่แสดงการเปลี่ยนแปลงแนวชายฝั่ง บริเวณบ้านเกาะยาว ต.หน้าสตน อ.หัวไทร

ปี พ.ศ.2538 ถึง พ.ศ.2545 จัดเป็นชายฝั่งคงสภาพ มีอัตราการเปลี่ยนแปลงแนวชายฝั่งทั้งรูปแบบการกัดเซาะและสะสมตัวประมาณ 1 เมตรต่อปี แต่ในช่วงปี พ.ศ.2545 ถึง พ.ศ.2552 เกิดการกัดเซาะลงไปทางทิศใต้ตลอดแนวชายฝั่ง มีแนวกัดเซาะกว้างประมาณ 16 เมตร อัตราการกัดเซาะเฉลี่ยประมาณ 2.29 เมตรต่อปี (ภาพที่ 6)

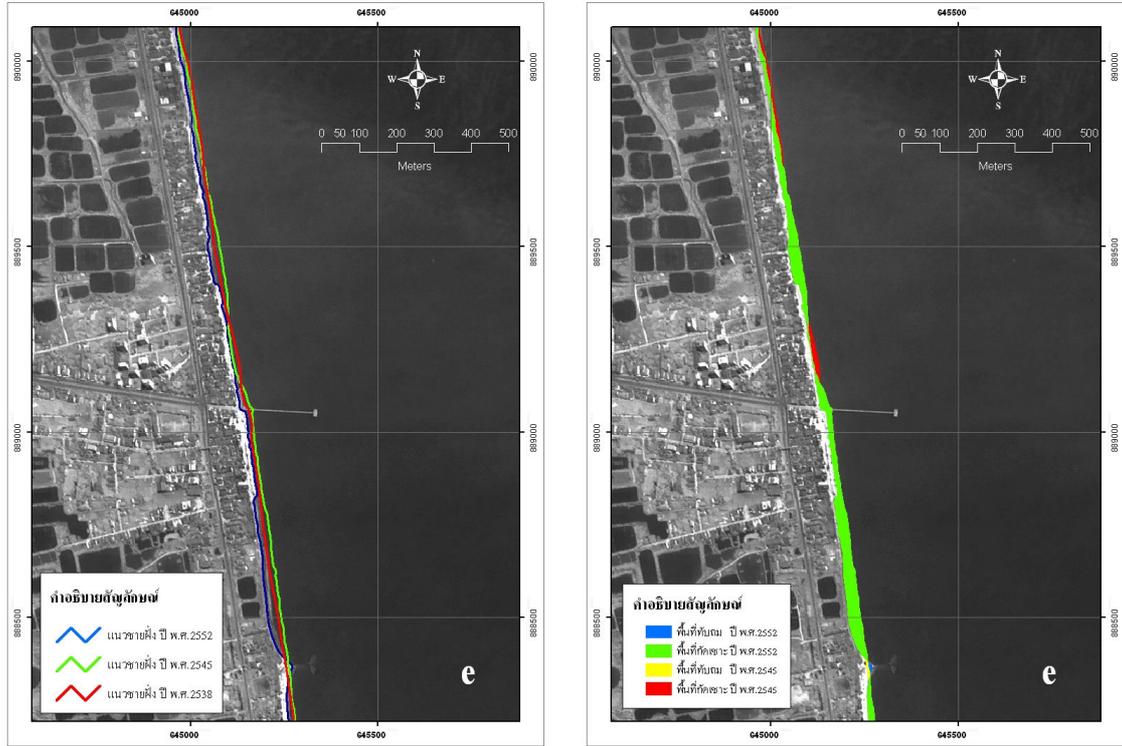
ภาพที่ 7 แผนที่แสดงการเปลี่ยนแปลงแนวชายฝั่ง บริเวณบ้านหน้าศาล ต.หน้าสน อ.หัวไทร

6.1.5 การเปลี่ยนแปลงแนวชายฝั่ง บริเวณบ้านหน้าศาล ต.หน้าสตน อ.หัวไทร  
พื้นที่ชายฝั่งบริเวณบ้านหน้าศาล ทางทิศเหนือของสะพานท่าเทียบเรือบ้านหน้าศาล ในช่วงปี พ.ศ.2538 ถึง พ.ศ.2545 เกิดการกัดเซาะ มีแนวกัดเซาะกว้างประมาณ 14 เมตร อัตราการกัดเซาะเฉลี่ย 2 เมตรต่อปี แต่ทางทิศใต้สะพานท่าเทียบเรือบ้านหน้าศาล เกิดการ

สะสมตัว มีแนวสะสมตัวกว้างประมาณ 14 เมตร ต่อมาในช่วงปี พ.ศ.2545 ถึง พ.ศ.2552 เกิดการกัดเซาะตลอดแนวชายฝั่งทั้งทางทิศเหนือและทิศใต้ของสะพานท่าเทียบเรือบ้านหน้าศาล และกัดเซาะเพิ่มขึ้นในบริเวณที่อยู่ถัดจากกำแพงคอนกรีต (Rigid seawalls) มีแนวกัดเซาะกว้างประมาณ 30 เมตร อัตราการกัดเซาะเฉลี่ย 4.29 เมตรต่อปี (ภาพที่ 7)

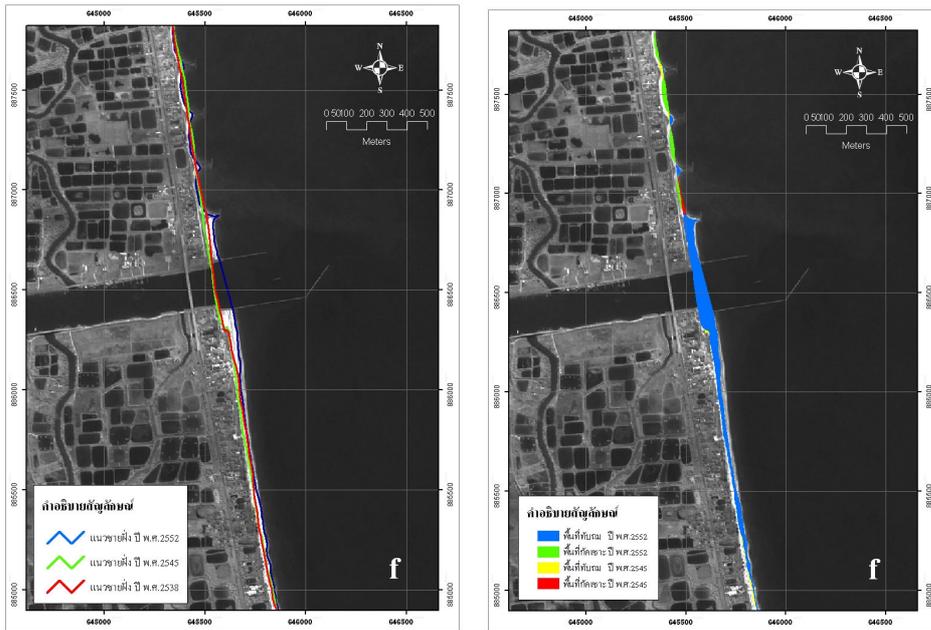
ภาพที่ 8 แผนที่แสดงการเปลี่ยนแปลงแนวชายฝั่ง บริเวณบ้านแพรงเมือง ต.หน้าสน อ.หัวไทร

พื้นที่ชายฝั่งบริเวณบ้านแพรกเมือง ช่วงปี พ.ศ.2538 ถึง พ.ศ.2545 ยังไม่มีการก่อสร้างเขื่อนกันทรายปากคลองระบายน้ำชะอวด-แพรกเมือง เกิดการกัดเซาะชายฝั่ง มีแนวกัดเซาะกว้างประมาณ 20 เมตร อัตราการกัดเซาะเฉลี่ย 2.89 เมตรต่อปี ต่อมามีการก่อสร้างเขื่อนกันทรายปากคลองระบายน้ำชะอวด-แพรกเมือง ส่งผลให้ชายฝั่งในช่วงปี พ.ศ.2545 ถึง พ.ศ.2552 บริเวณทางทิศเหนือของรอดักทรายรูปตัวที ตัวแรกที่อยู่ถัดจากเขื่อนกันทรายปากคลองระบายน้ำ เกิดการกัดเซาะเว้าลึกแบบครึ่งวงกลมระหว่างรอดักทรายรูปตัวที 2 ตัว และเกิดการสะสม

ตัวของชายฝั่งบริเวณที่อยู่แนวเดียวกับรอดักทรายรูปตัวที มีแนวสะสมตัวกว้างประมาณ 20 เมตร แต่บริเวณทางทิศใต้ของรอดักทรายรูปตัวที ตัวแรกที่อยู่ถัดจากเขื่อนกันทรายปากคลองระบายน้ำ เกิดการสะสมตัว มีแนวการสะสมตัวกว้างประมาณ 40 เมตร อัตราการสะสมตัวประมาณ 5.71 เมตรต่อปี บริเวณถัดลงมาทางทิศใต้ของเขื่อนกันทรายปากคลองระบายน้ำ แนวชายฝั่งยาวประมาณ 90 เมตร เกิดการสะสมตัวอย่างเห็นได้ชัด มีแนวการสะสมตัวกว้างประมาณ 74 เมตร อัตราการสะสมตัวประมาณ 10.57 เมตรต่อปี และบริเวณพื้นที่ที่ถัดลงมา ก็เกิดการสะสมตัวตลอดแนว มีแนวการสะสมตัวกว้างประมาณ 20 เมตร (ภาพที่ 8)

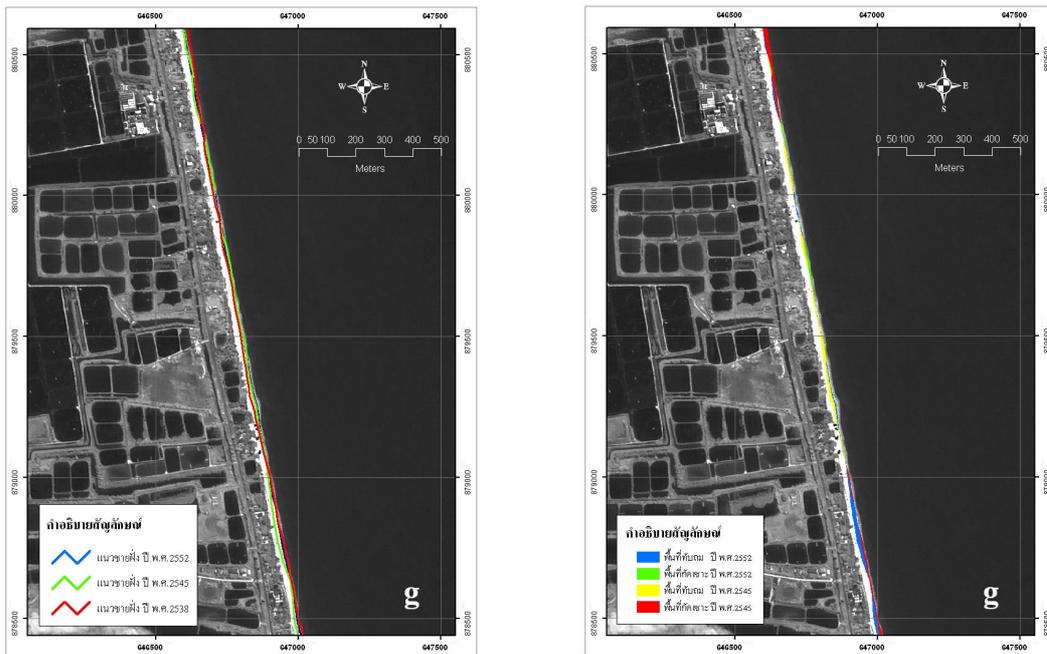
ภาพที่ 9 แผนที่แสดงการเปลี่ยนแปลงแนวชายฝั่ง บริเวณบ้านโพธิ์ทะเลงาม ต.หน้าสน อ.หัวไทร

6.1.7 การเปลี่ยนแปลงแนวชายฝั่ง บริเวณบ้านโพธิ์ทะเลงาม ต.หน้าสน อ.หัวไทร  
พื้นที่ชายฝั่งบริเวณบ้านโพธิ์ทะเลงาม มีลักษณะเป็นชายหาดแนวยาว เรียบตรง ในพื้นที่ไม่มีโครงสร้างวิศวกรรมชายฝั่ง ช่วงเวลา 14 ปี ตั้งแต่

พ.ศ.2538 ถึง พ.ศ.2552 ชายฝั่งเกิดการเปลี่ยนแปลงทั้งแบบการกัดเซาะและการสะสมตัวเพียงเล็กน้อย มีอัตราการเปลี่ยนแปลงเฉลี่ยประมาณ 1 เมตรต่อปี จัดอยู่ในลักษณะชายฝั่งคงสภาพ ซึ่งการเปลี่ยนแปลงของชายฝั่งบริเวณนี้ มีการปรับสมดุลตามธรรมชาติ (ภาพที่ 9)
