การประยุกต์ใช้เทคโนโลยีภูมิสารสนเทศ เพื่อติดตามการกัดเซาะพื้นที่ชายฝั่งทะเลในจังหวัดจันทบุรี

Application of Geo-informatics for Monitoring of Coastal Erosion in Chanthaburi province

สัมมนาเชิงปฏิบัติการ THEOS 2010

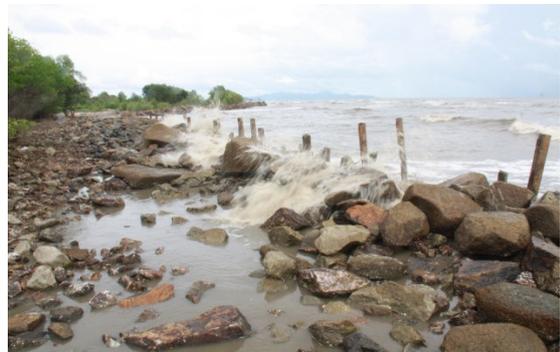
ชายฝั่งทะเลที่มีการกัดเซาะรุนแรง จากการศึกษาพบว่าจังหวัดจันทบุรีมีพื้นที่ชายฝั่งทะเลถูกกัดเซาะขั้นรุนแรง คือ มีอัตราการกัดเซาะมากกว่า 5 เมตรต่อปี ในบริเวณชายฝั่งทะเลเกาะแมว-แหลมหญ้า ชายฝั่งทะเลนี้อยู่ในเขตอำเภอแหลมสิงห์ ความยาวของชายฝั่งที่ถูกกัดเซาะมาก อยู่ทางด้านทิศใต้ของบ้านเกาะแมวลงมาทางใต้จนถึงแหลมหญ้า คิดเป็นระยะทางยาวประมาณ 16 กิโลเมตร มีอัตราการกัดเซาะมากกว่า 5 เมตรต่อปี (ภาพที่ 4-5)

ภาพที่ 4 พื้นที่กัดเซาะรุนแรงบริเวณ หมู่ 7 ตำบลเกาะบริด

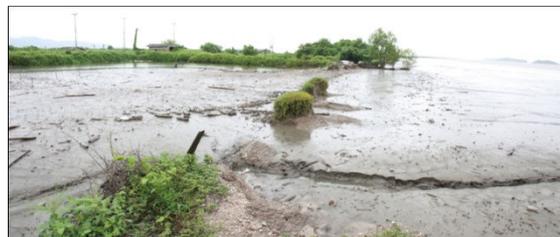
ภาพที่ 5 พื้นที่ที่ถูกกัดเซาะรุนแรงบริเวณพื้นที่เกาะแมว

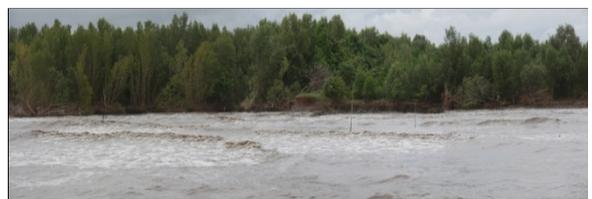
ภาพที่ 6 บริเวณบ้านคลองกลางจะพบป่าชายเลนล้มตลอดแนวเนื่องจากกัดเซาะ และกระแสน้ำในช่วงลมมรสุมตะวันตกเฉียงใต้

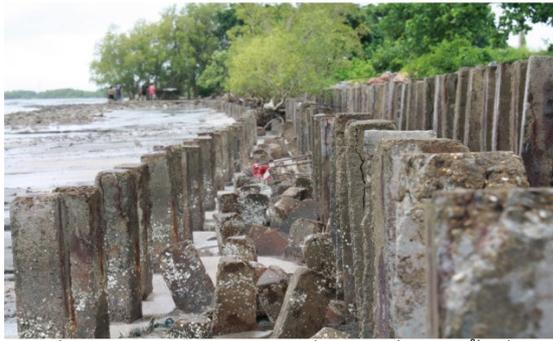
ยั้งการทำนาุ้ง โดยการสูบน้ำทะเลเข้าสู่นาุ้ง อีกทั้งมีการสร้างถนนติดชายฝั่งทะเลมาก ซึ่งส่งผลต่อการทรุดตัวและเคลื่อนตัวของตะกอน ปัจจุบันกรมชลประทานได้สร้างเขื่อนคอนกรีตกันคลื่นตามแนวชายฝั่งทะเล ตั้งแต่เกาะแมวถึงบ้านคลองกลาง มีหินทิ้งและแท่งคอนกรีตสี่ขา (Tetra pod) ในบริเวณแนวด้านหน้า พร้อมทั้งปลูกป่าชายเลนไว้ด้านนอก เพื่อยับยั้งการกัดเซาะชายฝั่งทะเล ส่วนในบริเวณพื้นที่เอกชน เจ้าของพื้นที่มักจะแก้ปัญหาโดยการใช้นหินทิ้งก้อนใหญ่ เพื่อป้องกันกรกัดเซาะชายฝั่งทะเล (ภาพที่ 7-10)

ภาพที่ 7 โครงสร้างป้องกันชายฝั่งทะเลที่พบในพื้นที่
กัดเซาะรุนแรง

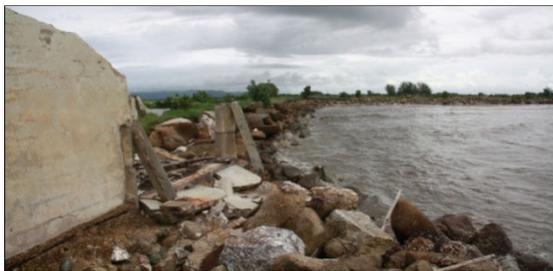
ภาพที่ 8 พื้นที่กัดเซาะรุนแรงบริเวณ หมู่ 6 ตำบลเกาะเปริด

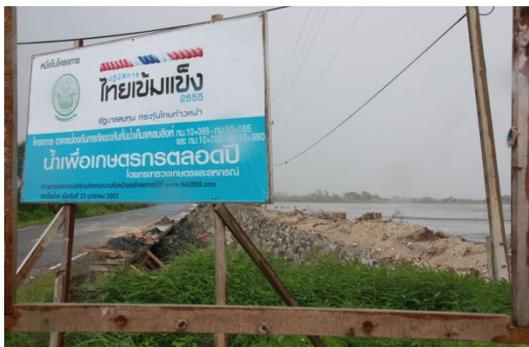
ภาพที่ 9 การสร้างตัวป้องกันคลื่น บริเวณแหลมสิงห์โดย
ใช้งบประมาณโครงการไทยเข้มแข็ง

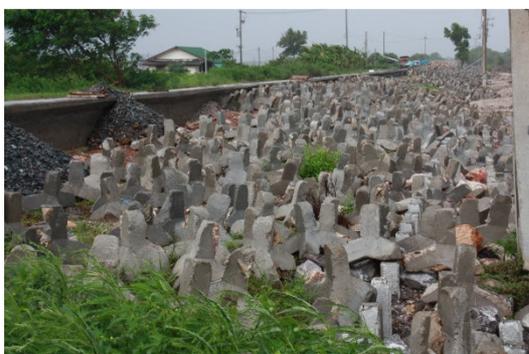
ภาพที่ 10 การสร้างตัวป้องกันคลื่น โดยมีลักษณะรูปแบบ
แท่งคอนกรีตสี่ขา (Tetra pod)

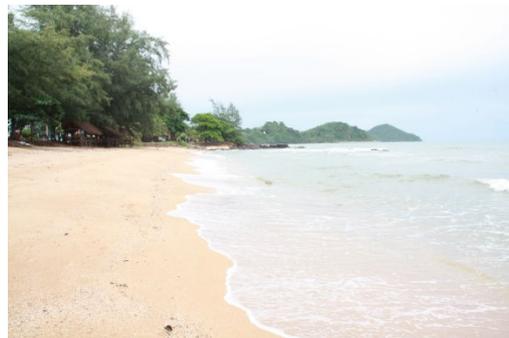
1) ชายฝั่งทะเลบ้านคู้กระเบน อำเภอท่าใหม่ เป็นชายฝั่งทะเลแบบผสม (Composite coast) ซึ่งมีลักษณะเป็นสันดอนเชื่อมเกาะ (Tombolo) ที่เกิดจากตะกอนทรายที่ถูกคลื่นและกระแสน้ำชายฝั่งพัดพามาสะสมตัวเป็นหาดทรายงอกยาวออกไปจากทิวเขาดินแดง ต่อเนื่องไปยังเขาคู้กระเบน โดยกระบวนการกัดเซาะจะเกิดบริเวณหาดทรายส่วนหน้า ซึ่งอยู่ด้านตะวันออกของเขาคู้กระเบน โดยการกัดเซาะชายฝั่งทะเลเป็นระยะทางยาวประมาณ 1 กิโลเมตร อัตราการกัดเซาะประมาณ 2-3 เมตรต่อปี (ภาพที่ 11) ถึงแม้จะมีการสร้างกำแพงกันคลื่นในบริเวณนี้ แต่การกัดเซาะก็ยังคงเกิดขึ้นอยู่ โดยการกัดเซาะเป็นไปตามระบบธรรมชาติ กล่าวคือคลื่นในช่วงลมมรสุมตะวันตกเฉียงใต้เคลื่อนตัวเข้าปะทะชายฝั่งทะเลบริเวณดังกล่าวโดยตรง แต่เนื่องจากเขาคู้กระเบนวางตัวขวางอยู่ทางด้านตะวันตก ทำให้กระแสน้ำชายฝั่งเคลื่อนตัวกลับมาปะทะชายฝั่งทะเล จนก่อให้เกิดปัญหาการกัดเซาะชายฝั่งทะเลในบริเวณดังกล่าว

ภาพที่ 11 บริเวณสภาพพื้นที่ชายฝั่งทะเลบริเวณหาดคู้กระเบน

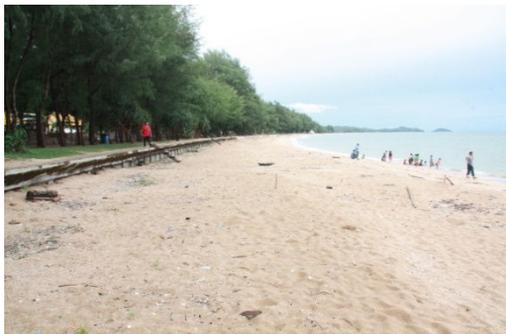
ที่เกิดจากกระแสน้ำชายฝั่งทะเลพัดพาทรายมาสองทิศทางบรรจบกันเป็นสันดอน โดยจะงอยที่ยื่นออกไปในทะเลและหาดทราย ประกอบด้วยทรายเม็ดละเอียดปนดินเหนียว ซึ่งส่วนหนึ่งถูกพัดพามาตามลำคลองอ้ายหลาวที่ไหลจากแผ่นดินผ่านหาดทรายลงสู่ทะเล อีกส่วนหนึ่งมาจากตะกอนที่เกิดจากการกัดเซาะฝูพังของหินตะกอนประเภทหินทรายและหินทรายแข็งของเขาเจ้าหลาว จากการที่หาดทรายประกอบด้วยทรายเม็ดละเอียดไม่จับตัวกันแน่น การกัดเซาะจึงเกิดขึ้นได้ง่ายเมื่อปะทะกับคลื่นที่มีกำลังแรงในช่วงลมมรสุมตะวันตกเฉียงใต้ อัตราการกัดเซาะบริเวณนี้ประมาณ 2-3 เมตรต่อปี (ภาพที่ 12)

ภาพที่ 12 บริเวณสภาพพื้นที่ชายหาดเจ้าหลาว

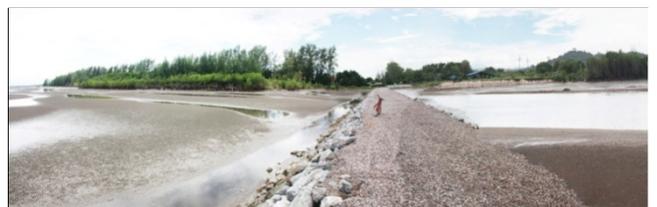
1) ชายฝั่งทะเลปากน้ำพังราดในเขตบ้านถนนสูง อำเภอท่าใหม่ โดยเป็นด้านตะวันออกของคลองพังราดและเป็นแนวแบ่งเขตจังหวัดระยองกับจันทบุรี ลักษณะของชายฝั่งทะเลบริเวณนี้ เป็นที่ลุ่มราบชายเลนที่ทับถมลงบนศิลาแลงและดินลูกรัง ตะกอนที่ลุ่มราบน้ำขึ้นถึง บริเวณนี้จึงมีความหนาแน่น การสะสมตัวเกิดขึ้นบริเวณปากน้ำพังราดไปตามแนวชายฝั่งทะเลด้านตะวันออกเป็นระยะทางยาวประมาณ 2 กิโลเมตร จากการสำรวจภาคสนาม พบว่ามีการสร้างคันดินและปลูกป่าชายเลน เพื่อให้มีการสะสมตะกอน ทำให้ชายฝั่งทะเลเริ่มงอกเพิ่มขึ้นอย่างช้าๆ (ภาพที่ 13-14)

ภาพที่ 13 สภาพพื้นที่ปากน้ำพังราดฝั่งรอยต่อระหว่างจังหวัดระยอง และจังหวัดจันทบุรี

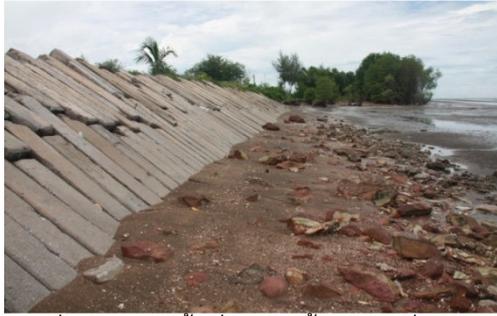
ภาพที่ 14 บริเวณพื้นที่ปากแม่น้ำพังราด ฝั่งจังหวัดจันทบุรี

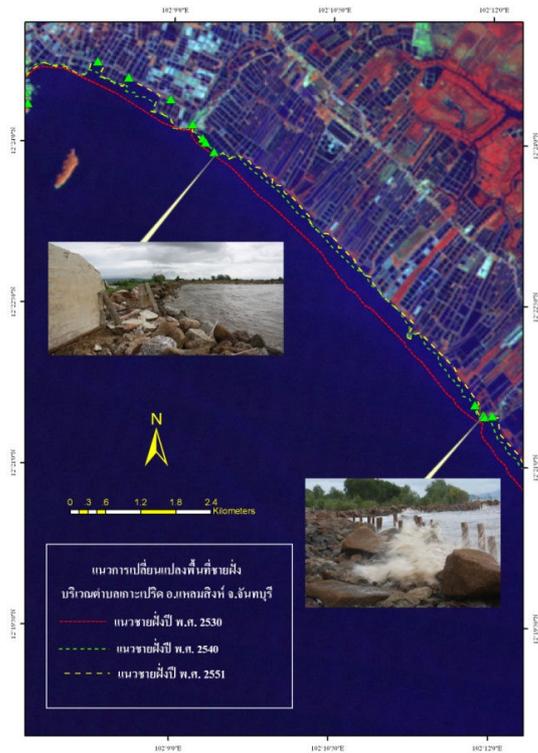
ภาพที่ 18 แนวการเปลี่ยนแปลงชายฝั่งทะเลบริเวณตำบลเกาะเบียด ซึ่งจัดอยู่ในส่วนของพื้นที่กัดเซาะรุนแรง

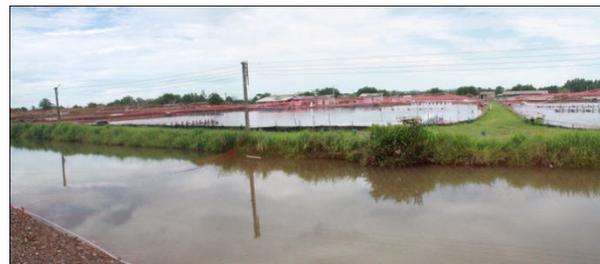
ภาพที่ 21 บ่อเพาะเลี้ยงสัตว์น้ำ ซึ่งจะพบตลอดแนวชายฝั่งทะเล

จากการศึกษาการใช้ประโยชน์ที่ดิน โดยการแปลงภาพถ่ายจากดาวเทียม Landsat 5 ในปี พ.ศ. 2551 และการสำรวจภาคสนาม พบว่า การใช้ที่ดินบริเวณชายฝั่งทะเลส่วนมากเป็นพื้นที่ทำนาเกลือ ทั้งในบริเวณที่เป็นป่าพรุป่าชายเลนและหาดทราย ซึ่งการแปรสภาพพื้นที่ชายฝั่งทะเลเป็นนาเกลือ จึงเป็นปัจจัยเสริมอย่างหนึ่งที่ทำให้เกิดการกัดเซาะอย่างรุนแรงเป็นระยะทางยาว ตั้งแต่บ้านเกาะแมงถึงบ้านแหลมหญ้า นอกจากนี้ จากการศึกษายังพบว่าชนิดตะกอน และตำแหน่งที่ตั้งของพื้นที่ ซึ่งเปิดโล่งปะทะกับลมมรสุมตะวันตกเฉียงใต้โดยตรง เป็นผลให้เกิดการกัดเซาะชายฝั่งทะเลมากขึ้น
